Preventie van CO-vergiftigingen

- Halloween -

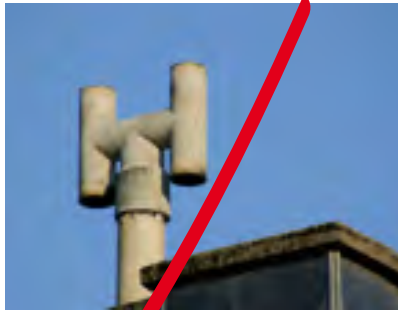
De uitgang van een schoorsteen mag niet op een buitenmuur uitkomen, met uitzondering van de uitgang van een gesloten toestel en onder bepaalde voorwaarden (1)

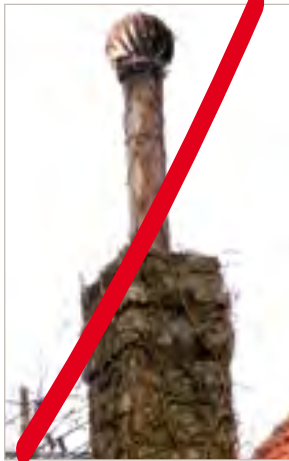
Decoratieve elementen en regenkapjes (H marine) (2) boven de schoorsteen kunnen de trek nadelig beïnvloeden en worden dus afgeraden.

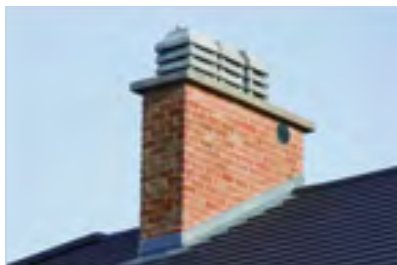
(4)

Kort samengevat: als men de trek in de schoorsteen wil verbeteren, kan alleen een statische trekkap een oplossing bieden (4).

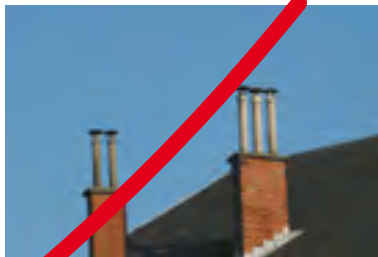
De materialen die gebruikt worden voor de bouw van een schoorsteen moeten voldoende isolerend zijn en kunnen weerstaan aan hoge temperaturen en corrosie. Bij het gebruik van metalen afvoerkanalen, kiest men best voor geïsoleerd roestvrij staal. Hoewel het gebruik van aluminium is toegestaan voor toestellen op gas, wordt het voor alle

andere toestellen afgeraden. Elk zichtbaar spoor van roest kan een teken zijn van gaten in de buis. In dit geval kunnen er trekproblemen zijn. De afvoerkanalen in asbestcement, die soms gebruikt wordt om schoorstenen te verhogen, bieden onvoldoende isolatie en houden een risico in op terugslag door een vroegtijdige afkoeling van de rookgassen.

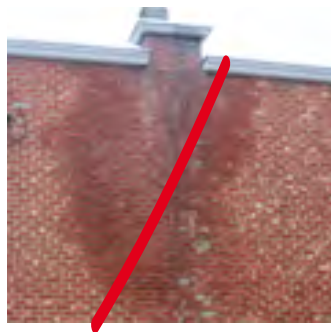
Om warmteverlies tegen te gaan, bevindt de schoorsteen zich best in het midden van de woning. Wanneer de schoorsteen zich tegen een buitenmuur bevindt, of door een niet verwarmde ruimte loopt, moet de isolatie opgedreven worden. Gebeurt dit niet, dan zult u bij aankomst op de zijgevel donkere plekken zien die het traject van de schoorsteen volgen. Deze plekken zijn te wijten aan condensatie in de afvoerbuizen. Dit tast de muren aan en kan terugslag in de schoorsteen veroorzaken.
